ANALISI AMBIENTALE ai sensi della Norma Europea UNI EN ISO 14001 (Edizione 2015)

REVISIONE 05

03/03/2018

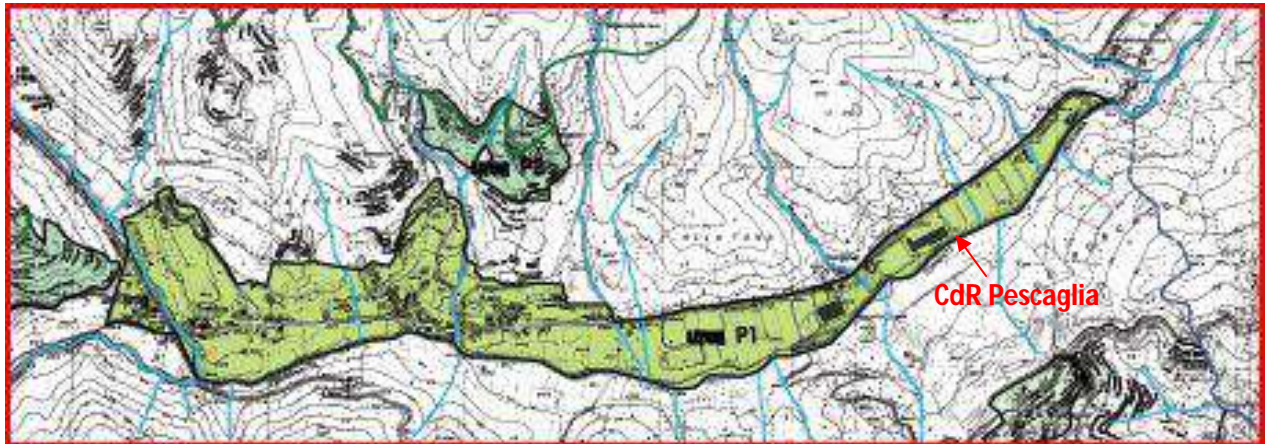
Fig. 5 Localizzazione del sito di ASCIT nelle UTOE relative alla zona Nord del Comune di Pescaglia

Nella seguente *Figura 5* è individuata la suddivisione delle UTOE (Unità Territoriali Organiche Elementari) identificate all'interno del Piano Strutturale vigente:

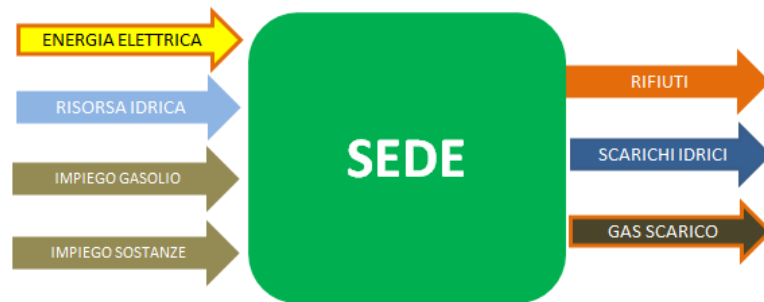
Fig. 19 Bilancio di massa della Sede

Nello seguenti diagrammi sono indicate le attività svolte all'interno dei diversi siti di ASCIT Spa, punto di partenza per l'analisi degli aspetti ambientali delle attività:
