# Ascit

**ANALISI AMBIENTALE ai sensi della Norma Europea UNI EN ISO 14001 (Edizione 2015)**

REVISIONE 08

05/10/2022

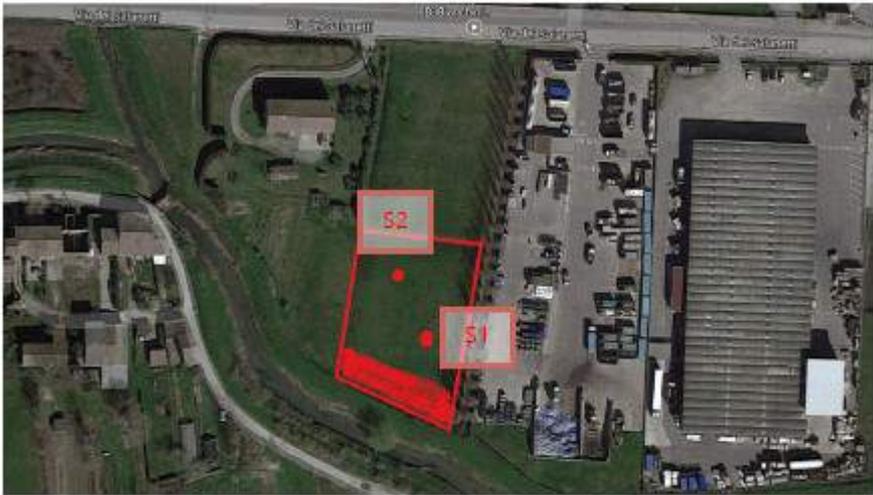
Sito	Stratigrafia e struttura del sottosuolo	
	<p>2001. Il sottosuolo risulta quindi composto da deposito incoerente di rifiuti dello spessore variabile, contenuti da trincee sotterranee di cemento e bentonite, che si vanno ad innestare su un suolo di argilla impermeabile naturalmente presente. La vasca così creata è stata successivamente coperta con telo impermeabile in materiale sintetico, e quindi da manto in asfalto per uno spessore medio di circa 30 cm.</p> <p>In data 11/10/2017 sono stati effettuati n° 2 carotaggi sul terreno adiacente a Salanetti 2 al fine di indagare la possibilità di realizzare una nuova piattaforma di travaso e stoccaggio provvisorio, la posizione dei carotaggi si evince dalla foto di cui sotto:</p>

<p>I risultati, che ragionevolmente sono da considerarsi rappresentativi dell'area, hanno mostrato i seguenti risultati:</p> <p>Campione "1) stratigrafia come segue</p>

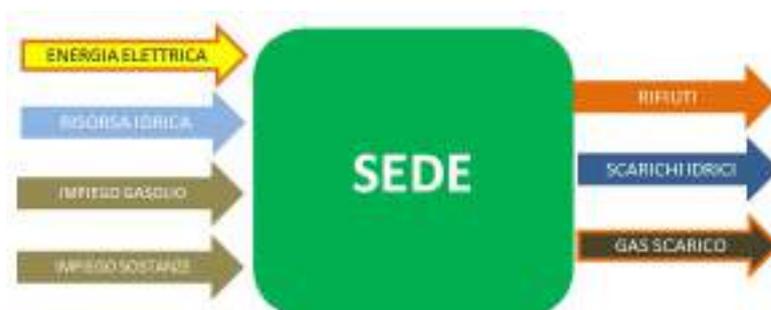
Nei seguenti diagrammi sono indicate le attività svolte all'interno dei diversi siti di ASCIT Spa, punto di partenza per l'analisi degli aspetti ambientali delle attività:

Figura 25 - Bilancio di massa della Sede Ascit SpA

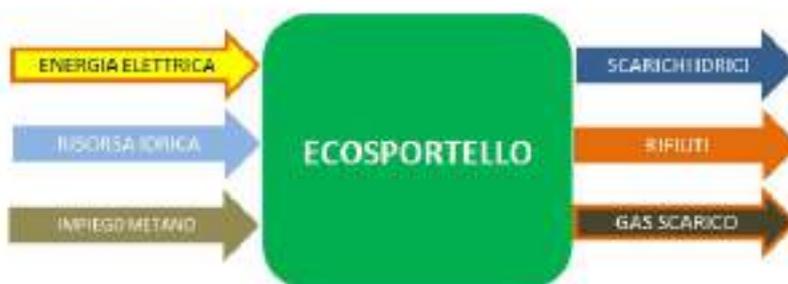
Figura 26 - Bilancio di massa dell'Ecosportello

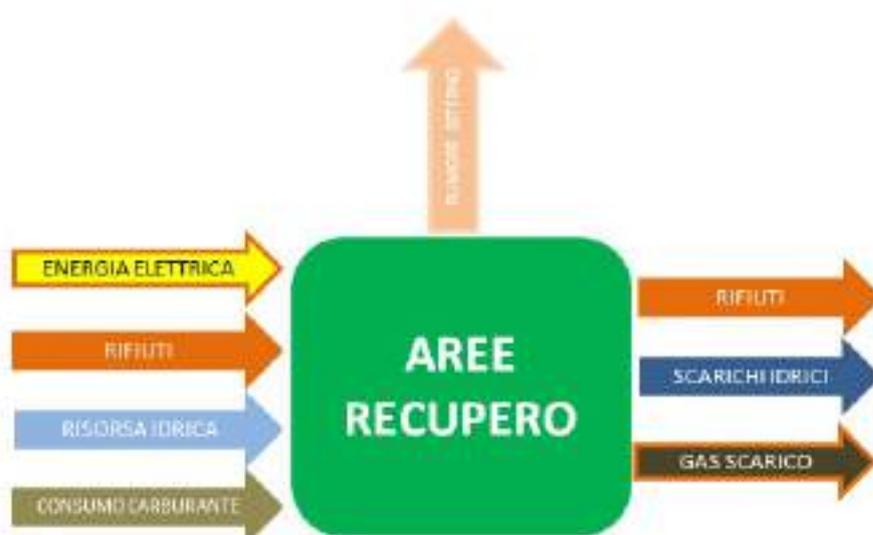
Figura 27 - Bilancio di massa delle Aree Recupero
